## PERBANDINGAN METODE *CUMULATIVE SUMMARY* DAN *Z-SCORE* DALAM IDENTIFIKASI *BLACK SPOT* SERTA EVALUASI BANGUNAN PELENGKAP JALAN PADA RUAS JALAN TAMBAK OSOWILANGUN – GRESIK – KALIANAK

Jovita Meiva Angelina<sup>1</sup>, Audinda Virsa Leinia<sup>2</sup>  
[jovitameiva.22010@mhs.unesa.ac.id](mailto:jovitameiva.22010@mhs.unesa.ac.id)<sup>1</sup>, [audindaleinia@unesa.ac.id](mailto:audindaleinia@unesa.ac.id)<sup>2</sup>  
Universitas Negeri Surabaya

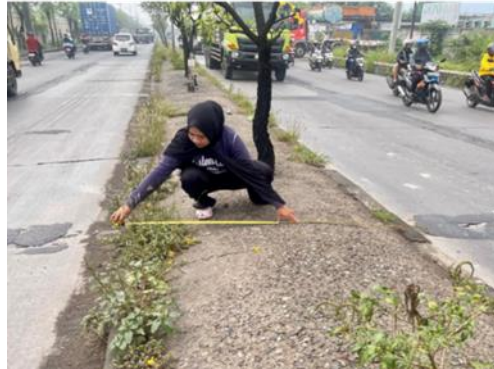
Gambar 1 Pengukuran Geometrik Jalan

Inkonsistensi desain geometrik terlihat di sepanjang koridor ini. Ketiadaan median fisik permanen pada ruas Jalan Kalianak (STA 4+000 – STA 6+000) menjadi faktor kritis yang meningkatkan risiko tabrakan arah berlawanan, mengingat volume kendaraan berat sangat mendominasi ruas jalan selebar 16 meter ini. Selain itu, seluruh ruas jalan hanya dilengkapi dengan bahu jalan lunak berbahan tanah tanpa perkerasan, yang membatasi ruang bagi kendaraan darurat untuk menepi dengan aman di sisi jalan.
