ELEMEN ARSITEKTUR TERHADAP KECELAKAAN ANAK DI LINGKUNGAN EKSTERIOR SEKOLAH DASAR DI KECAMATAN LOWOKWARU

Infaroyya Al Karimah Muhamad¹, Heru Sufianto², Ema Yunita Titisari³
infaroyyaalkarimah@gmail.com¹, hsufianto@ub.ac.id², ema_yunita@ub.ac.id³
Universitas Brawijaya

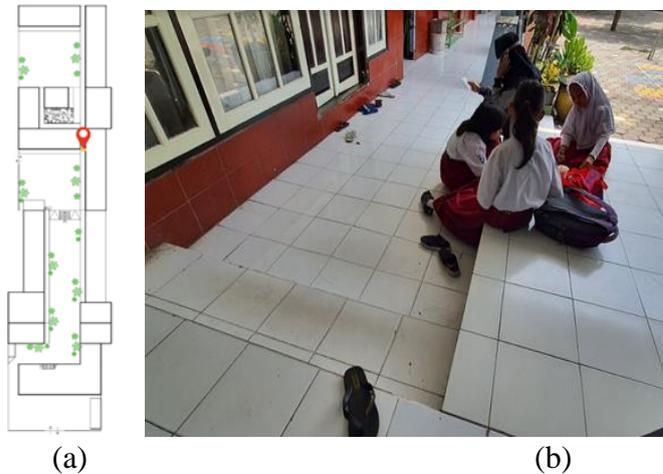
Gambar 1. (a) Keyplan SDN Ketawanggede 1; (b) Tangga pada lorong di SDN Ketawanggede 1

Hasil amatan di SDN Ketawanggede 1 mengungkapkan beragam kondisi infrastruktur yang perlu diperhatikan. Tangga utama, meskipun memiliki dimensi yang cukup, menunjukkan kekurangan dalam hal keselamatan dengan material ubin keramik yang cenderung licin dan tanpa stepnosing yang mengurangi resiko tergelincir. Selain itu, lantai lorong yang menggunakan ubin keramik tanpa karpet karet di area yang rawan terkena air hujan menimbulkan potensi bahaya bagi pengguna.

Diskusi mengenai kondisi SDN Ketawanggede 1 menyoroiti beberapa aspek penting dari segi arsitektur dan keselamatan. Anak tangga utama yang memiliki dimensi tidak tepat untuk anak-anak dengan ketinggian 23 cm dan lebar 30 cm dinilai dapat meningkatkan risiko kecelakaan, sementara penggunaan material ubin keramik licin tanpa stepnosing pada tangga menimbulkan ketidaksesuaian dengan prinsip keselamatan. Hal ini menandakan perlunya penyesuaian untuk mengurangi risiko licin terutama saat basah. Lorong dengan lantai menggunakan ubin keramik licin di area yang rawan terkena air hujan tanpa karpet karet juga menimbulkan risiko tergelincir yang perlu diperhatikan.

Berdasarkan hasil analisis tersebut, disarankan beberapa perubahan yang perlu dilakukan oleh SDN Ketawanggede 1. Pertama, tangga yang menghubungkan lantai 1 dan 2 perlu diganti dengan yang sesuai dengan ukuran anak-anak serta ditambahkan stepnosing anti-slip. Kedua, penggunaan paving di area lapangan dan jalan setapak dapat diganti dengan paving rumput untuk mengurangi risiko jatuh dan meningkatkan daya serap air hujan. Selanjutnya, selokan terbuka perlu segera ditutup untuk menjaga keamanan siswa. Terakhir, disarankan penggunaan ramp untuk mengatasi perbedaan elevasi lantai guna meningkatkan aksesibilitas dan keselamatan di lingkungan sekolah.

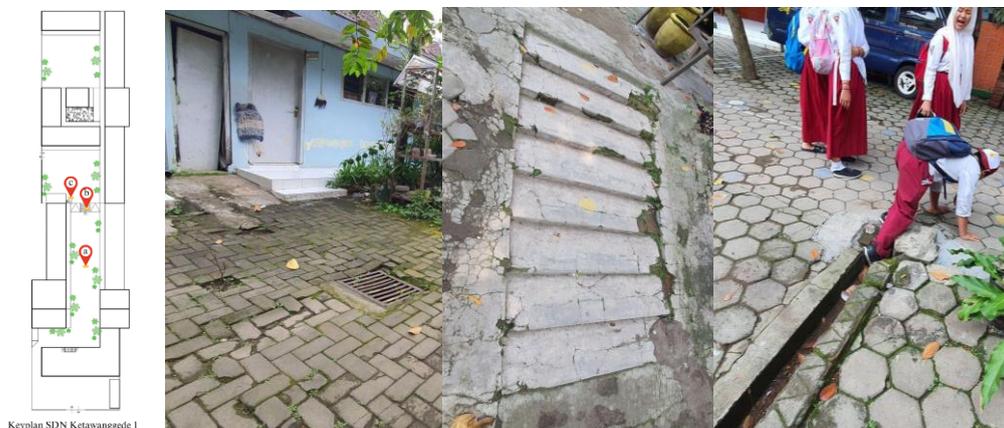
Gambar 2. Keadaan area halaman di SDN Ketawanggede 1

Penggunaan konblok yang tidak tepat pada area lapangan menyebabkan kerusakan dan ketidakrataan yang signifikan, sedangkan kurangnya perawatan pada konblok di halaman sekolah menyebabkan lubang-lubang yang berpotensi membahayakan keselamatan siswa. Selain itu, beberapa anak tangga yang tidak memiliki peran yang jelas karena elevasinya yang tidak signifikan serta keberadaan selokan terbuka menambah risiko kecelakaan di lingkungan sekolah.

Lapangan sekolah yang menggunakan paving tidak rata, berlubang, dan memiliki banyak selokan terbuka juga menunjukkan ketidaksesuaian dengan standar keselamatan. Selain itu, adanya anak tangga dengan elevasi yang tidak signifikan serta kurangnya peran yang jelas dari beberapa anak tangga menambah kompleksitas dalam hal keselamatan siswa. Namun, penanaman vegetasi dengan ketinggian di bawah 2 meter serta lokasi yang strategis dari pohon-pohon di tepi halaman dinilai sesuai dengan prinsip keselamatan.

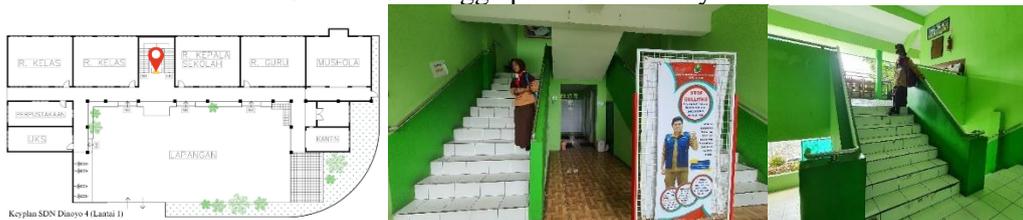
Gambar 3. Tangga pada SDN Dinoyo 4

Hasil amatan terkait infrastruktur di SDN Dinoyo 4 menunjukkan beberapa perhatian penting yang perlu dipertimbangkan. Anak tangga yang memiliki dimensi dengan ketinggian 20 cm dan lebar 26 cm dinilai tidak sesuai untuk anak-anak dalam tahap pertumbuhan. Material ubin keramik yang digunakan pada tangga juga menimbulkan kekhawatiran karena cenderung licin saat terkena air atau basah, ditambah lagi dengan adanya keretakan pada tepian anak tangga yang dapat menambah risiko kecelakaan di lingkungan sekolah.

Diskusi mengenai SDN Dinoyo 4 mengungkapkan beberapa evaluasi penting terkait elemen arsitektural dan kesesuaian dengan prinsip keselamatan. Analisis terhadap tangga menunjukkan dimensi yang tidak sesuai untuk anak-anak, dengan ketinggian 23 cm dan lebar 30 cm, serta penggunaan material ubin keramik yang licin tanpa stepnosing, yang menimbulkan kekhawatiran akan keselamatan. Untuk memperbaiki hal ini, disarankan penggantian anak tangga dengan dimensi yang lebih tepat, yaitu tinggi sekitar 13-15 cm dan lebar 26-28 cm, serta penggunaan keramik matte dan penambahan stepnosing anti-slip.

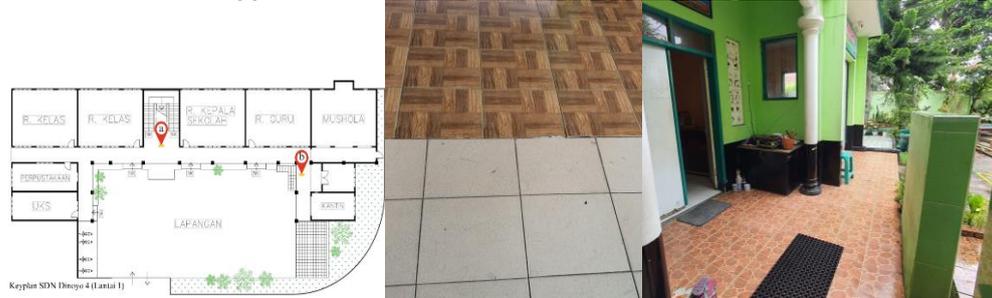
Gambar 4. Penggunaan variasi material lantai pada lorong dan area wudhu

Namun, SDN Dinoyo 4 menunjukkan keunggulan dalam penggunaan sistem penandaan ruang yang baik. Beragam jenis dan warna keramik dipadukan dengan penggunaan keramik bertekstur kasar dan keset karet pada area rawan licin seperti area wudhu dan kamar mandi. Langkah ini merupakan inisiatif positif untuk meningkatkan keselamatan dan kenyamanan pengguna fasilitas sekolah.

Namun demikian, perubahan yang positif terlihat pada lorong, di mana perbedaan fungsi ruang ditandai dengan penggunaan beragam jenis material keramik, disertai dengan penerapan karpet karet dan lantai bertekstur pada area yang rawan licin. Ini menunjukkan kesesuaian dengan prinsip keselamatan dan kenyamanan pengguna fasilitas sekolah.

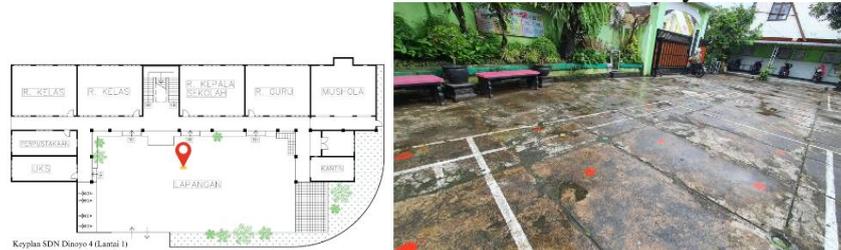
Gambar 5. Keadaan area halaman di SDN Dinoyo 4

Meskipun demikian, lapangan di SDN Dinoyo 4 memperlihatkan kelemahan dengan penggunaan perkerasan yang dapat menyebabkan genangan air dan permukaan menjadi licin saat hujan. Hal ini dapat meningkatkan risiko kecelakaan terutama saat aktivitas olahraga dilakukan di lapangan. Oleh karena itu, perlu adanya perbaikan atau penyesuaian pada perkerasan lapangan untuk mengurangi risiko kecelakaan dan menciptakan lingkungan yang lebih aman bagi siswa dan siswi.

Terkait lapangan, meskipun memiliki kontur, penggunaan perkerasan masih menimbulkan genangan air dan permukaan yang licin saat hujan, yang berpotensi meningkatkan risiko kecelakaan. Oleh karena itu, disarankan penggantian perkerasan dengan konblok atau paving rumput agar air hujan dapat terserap dengan baik ke dalam tanah, sehingga mengurangi risiko kecelakaan. Evaluasi ini menjadi penting untuk memastikan lingkungan sekolah SDN Dinoyo 4 memenuhi standar keselamatan dan kenyamanan bagi siswa dan pengguna fasilitas sekolah.

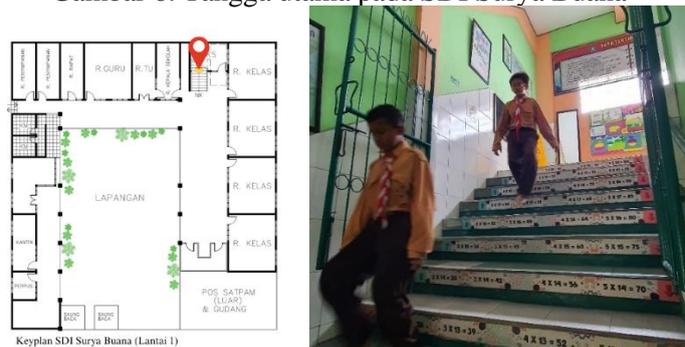
Gambar 6. Tangga utama pada SDI Surya Buana

Hasil amatan di SDI Surya Buana mengungkapkan sejumlah aspek terkait infrastruktur sekolah yang perlu dipertimbangkan. Tangga yang menghubungkan lantai satu dengan dua, serta lantai dua dengan tiga, menunjukkan variasi dalam dimensi dan material. Namun, anak tangga pada tangga kedua dinilai memiliki ketinggian dan lebar yang terlalu besar untuk anak-anak, sementara kurangnya stepnosing pada tepian anak tangga meningkatkan risiko kecelakaan. Meskipun menggunakan keramik bahan matte, keberadaan anak tangga yang tidak sesuai standar keselamatan tetap menjadi perhatian.

Diskusi mengenai SDI Surya Buana mengungkapkan evaluasi terhadap elemen arsitektural serta kesesuaian dengan prinsip keselamatan dan keamanan. Analisis atas tangga menunjukkan dimensi yang tidak sesuai untuk anak-anak, dengan tinggi 18 cm dan lebar 29 cm, serta penggunaan material ubin keramik yang licin tanpa adanya stepnosing, yang menjadi perhatian penting dalam konteks keselamatan. Oleh karena itu, disarankan

penyesuaian dimensi tangga serta penambahan stepnosing anti-slip untuk mengurangi risiko kecelakaan terutama bagi pengguna yang rentan, seperti anak-anak.

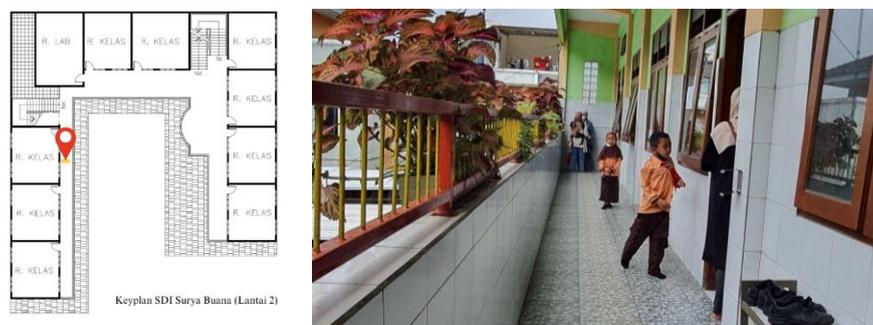
Gambar 7. Lorong lantai 2 SDI Surya Buana

Meskipun demikian, langkah positif terlihat pada upaya sekolah dalam meningkatkan keselamatan di area lorong. Variasi keset karet disediakan terutama pada area lorong lantai satu yang rawan terkena air hujan, sementara pada lantai dua dan tiga, penggunaan keramik timbul telah diterapkan. Hal ini mencerminkan kesadaran akan pentingnya keselamatan pengguna fasilitas sekolah dan upaya untuk mengurangi risiko tergelincir di area yang rawan.

Langkah positif terlihat pada penyediaan keset karet pada area lorong lantai satu, yang merupakan inisiatif untuk mengurangi risiko kecelakaan akibat licinnya permukaan. Hal ini sesuai dengan prinsip keselamatan dan keamanan yang perlu diperhatikan dalam desain dan pengelolaan lingkungan sekolah. Sementara itu, lapangan yang menggunakan konblok berbentuk hexagonal menunjukkan aspek estetika yang menarik, namun perlu dipastikan bahwa permukaannya tidak licin agar menghindari kecelakaan. Evaluasi terhadap vegetasi menekankan pentingnya penataan yang tidak mengganggu visual guru terhadap pengawasan anak, sehingga tetap sesuai dengan kebutuhan keamanan di lingkungan sekolah. Dengan demikian, diskusi ini menyoroti perlunya upaya terus-menerus dalam memastikan lingkungan sekolah SDI Surya Buana memenuhi standar keselamatan dan keamanan bagi semua penggunanya.

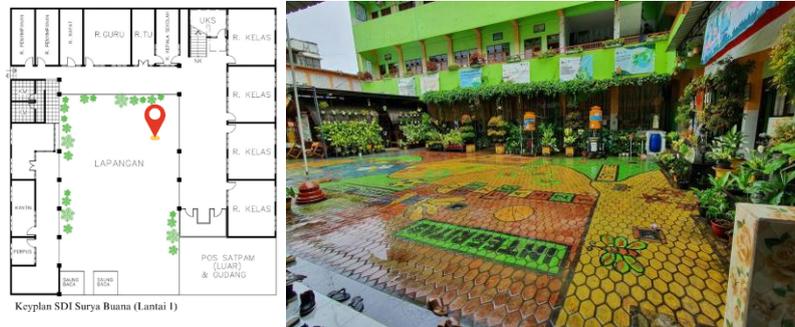
Gambar 8. Keadaan area halaman di SDI Surya Buana

Di sisi lain, lapangan di SDI Surya Buana menunjukkan perhatian terhadap estetika dan fungsionalitas. Penggunaan konblok berbentuk hexagonal yang dicat menarik sesuai

dengan tema sekolah menciptakan tampilan yang menarik. Selain itu, kehadiran lubang biopori dan drainase tersebar di sepanjang halaman menunjukkan perhatian terhadap manajemen air dan lingkungan yang baik. Meskipun demikian, perlu dipastikan bahwa penggunaan konblok dan drainase telah diatur sedemikian rupa untuk mengurangi risiko kecelakaan dan memastikan keselamatan siswa saat menggunakan lapangan tersebut.

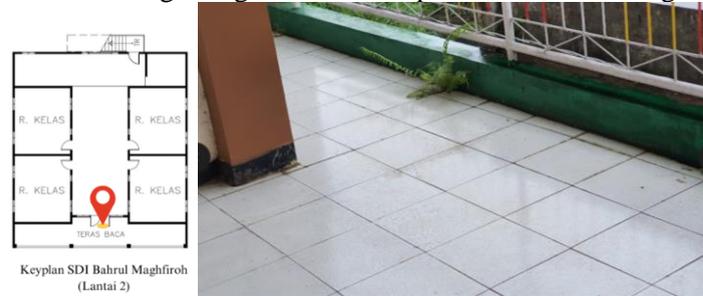
Gambar 9. Lorong sebagai Teras Baca pada SDI Bahrul Maghfiroh

Hasil amatan terhadap SDI Bahrul Maghfiroh mengungkapkan beberapa perhatian penting terkait dengan infrastruktur sekolah. Lorong-lorong yang menggunakan material ubin keramik licin tanpa karpet karet, bahkan di area rawan terkena air hujan,

menimbulkan kekhawatiran akan keselamatan pengguna. Lorong pada lantai dua, khususnya, rentan tergenang air hujan karena kurangnya kemiringan lantai, yang dapat meningkatkan risiko kecelakaan akibat licinnya permukaan, terutama bagi anak-anak yang lebih rentan terhadap kecelakaan.

Selanjutnya, evaluasi terhadap lorong-lorong lantai dua menunjukkan kekurangan dalam sistem drainase yang menyebabkan genangan air dan potensi kecelakaan akibat licinnya permukaan. Oleh karena itu, diperlukan penambahan sistem drainase yang tertutup untuk menghindari genangan air dan menjaga keamanan pengguna. Selain itu, penutup selokan terbuka di sekitar lorong kelas juga penting untuk mengurangi risiko kecelakaan.

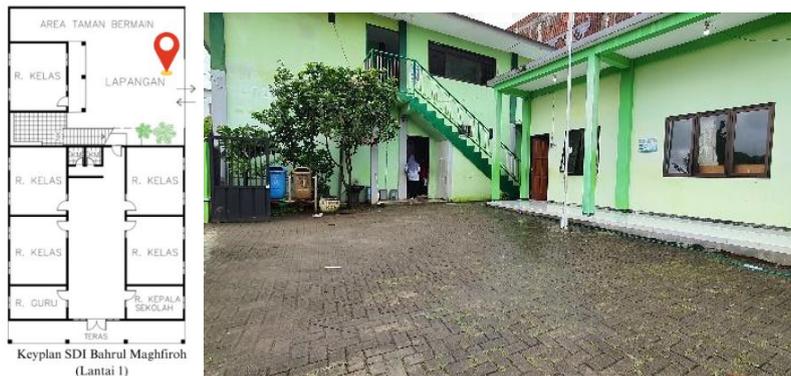
Gambar 10. Lokasi tangga di SDI Bahrul Maghfiroh

Selain itu, tangga yang berlokasi di luar ruangan tanpa atap pelindung menjadi perhatian khusus. Permukaan tangga yang menggunakan material ubin keramik licin tanpa adanya Stepnosing karet Anti slip menambah risiko kecelakaan, terutama saat cuaca hujan. Dimensi anak tangga yang tidak cocok dengan ukuran anak-anak, dengan tinggi 20 cm dan lebar 30 cm, juga menjadi pertimbangan dalam konteks keselamatan.

Diskusi mengenai SDI Bahrul Maghfiroh mengungkapkan evaluasi terhadap elemen arsitektural dan kesesuaian dengan prinsip keselamatan dan keamanan. Tangga utama yang terletak di luar sekolah menjadi perhatian utama karena permukaannya menjadi licin saat hujan. Selain itu, anak tangga menggunakan material ubin keramik licin dan memiliki dimensi yang terlalu tinggi untuk anak-anak tanpa adanya penambahan stepnosing anti-slip pada tepi anak tangga. Untuk meningkatkan keselamatan, disarankan penambahan atap sebagai perlindungan dari cuaca dan penyesuaian dimensi tangga sesuai dengan kebutuhan anak-anak, serta pemasangan stepnosing anti-slip.

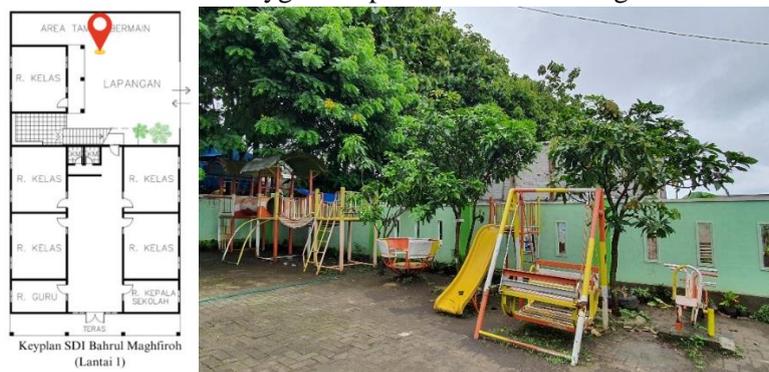
Gambar 11. Playground pada SDI Bahrul Maghfiroh

Namun, di sisi lain, penempatan pohon dan vegetasi di area playground menunjukkan kesadaran akan pentingnya memastikan tidak mengganggu fungsi pengawasan oleh guru di sekolah. Langkah ini merupakan upaya positif untuk menciptakan lingkungan yang aman dan nyaman bagi siswa sambil memperhatikan aspek estetika dan fungsionalitas. Oleh karena itu, evaluasi terhadap infrastruktur sekolah ini menekankan perlunya upaya lebih lanjut dalam memperbaiki dan meningkatkan standar keselamatan di SDI Bahrul Maghfiroh.
