## EVALUASI FISIK BANGUNAN PASAR BUAH KOTA KISARAN KABUPATEN ASAHAN

Muhammad Arif<sup>1</sup>, Effan Fahrizal<sup>2</sup>, Yenny Novianti<sup>3</sup>

Universitas Malikussaleh

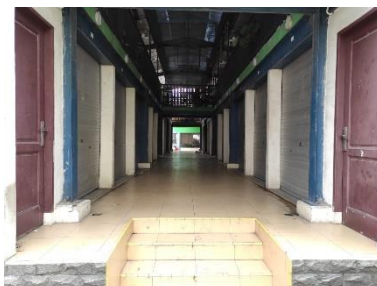
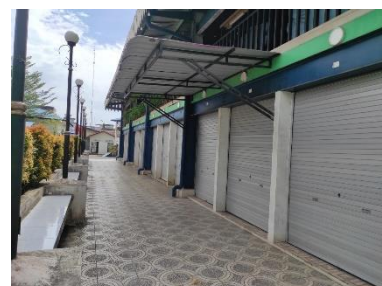
Gambar 1. 3 Denah dan Tampak Kios Pasar

Kios pada pasar buah memiliki ukuran ruang 2m x 2,5m dengan ketinggian 3 meter. Berdasarkan indikator dan hasil observasi yang disesuaikan pada pedoman Purwarupa pasar tipe D dalam Permendagri No 21 Tahun 2021 dengan standar ukuran ruang 3m x 2m maka ukuran ruang pasar buah kisaran saat ini tidak layak/sesuai dengan pedoman, hal ini juga didukung kuat dengan hasil pernyataan observasi terhadap responden terkait ukuran ruang yang sangat kecil sehingga tidak memudahkan para pedagang buah dalam menjual buahnya karena ruang yang sempit.

Faktor utama yang menjadi penyebab tidak difungsikannya bangunan Pasar Buah Kisaran yaitu ukuran standar ruang kios masih belum sesuai Purwarupa pasar tipe D dalam Permendagri, hal ini yang membuat tidak difungsikannya kios-kios pasar buah kisaran karena tidak muat menampung buah dagangan para pedagang. Ukuran standar ruang los sudah sesuai standar yang berlaku, namun model bentuk los yang berupa hamparan/jongko membuat aktivitas jual beli tidak nyaman dan tidak terlihat sisi sebelahnya dan bentuk atap yang berbentuk segitiga dengan dua sisi miring yang bertemu di bagian tengahnya mengakibatkan tampias dari air hujan ke dalam los. Kemudian akses petak/blok sudah sesuai standar, hanya ada beberapa kendala teknis seperti lebar jalan masuk & keluar di dalam pasar yang hanya memiliki lebar jalan 3,5m yang hanya dapat dilalui satu unit kendaraan roda empat saja, dan untuk akses masuk jalan belakang ruang ini tidak memungkinkan kendaraan roda empat tidak bisa putar balik dari area bongkar muat. Terakhir fasilitas fisik pendukung, area parkir roda dua dan empat belum proporsional dengan luas lahan, kemudian area parkir roda dua berada tepat didepan ruang area bongkar muat yang berpotensi terbatas dalam kelancaran pencapaian. Terakhir area bongkar muat tidak memiliki akses langsung ke unit kios dan los.

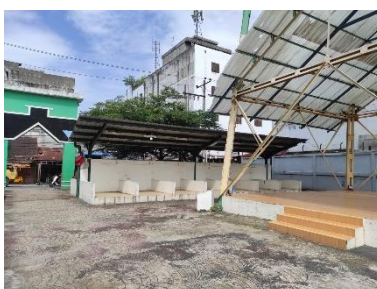
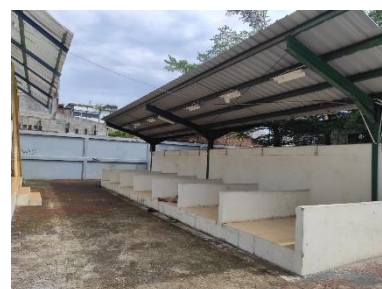
Gambar 1. 4 Denah dan Tampak Los Pasar

Los pada pasar buah memiliki ukuran ruang 1,7m x 2,5m dengan model los hampan/jongko. Yang menjadi permasalahan adalah bentuk dari los yang berupa hampan/jongko yang tidak memiliki meja yang membuat sulit dalam melakukan aktivitas jual beli, ada dinding pembatas membuat view los tidak terlihat 2 sisi dan orientasi dari 2 sisi los yang hanya menampilkan blok E bagian depan saja, kemudian model bentuk atap yang berbentuk segitiga dengan dua sisi miring yang bertemu di bagian tengahnya mengakibatkan tampias dari air hujan ke dalam los pasar.

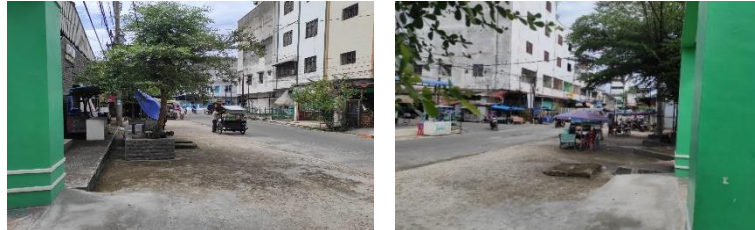
Gambar 1. 5 Jarak Bnagunan ke Jalan Raya

Berdasarkan indikator dan hasil observasi jarak jalan raya ke bangunan Pasar Buah Kisaran hanya berjarak 5 meter dari Jalan Panglima Polem, maka jarak ini layak/sesuai dinilai sangat mudah bagi pengguna pasar untuk menuju/masuk kedalam lokasi pasar karena sesuai dengan indikator yang ditetapkan.

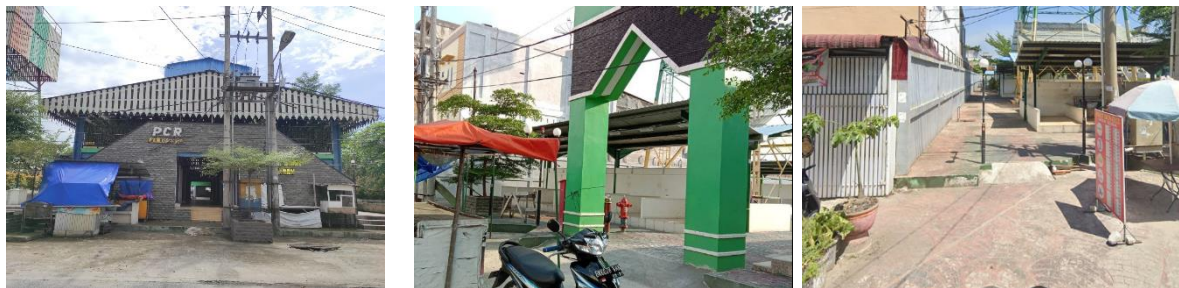
Gambar 1. 6 Pintu Masuk Pasar

Berdasarkan indikator dan hasil observasi pintu masuk Pasar Buah Kisaran terdapat 3 titik dari Jalan Panglima Polem, yang pertama P1 akses langsung masuk ke dalam kios-kios pasar buah, P2 akses tengah bisa langsung ke kios maupun los, atau mau ke sarana fasilitas lainnya, terakhir P3 pintu masuk yang mengakses langsung ke los dan pintu belakang area bongkar muat, maka jumlah pintu masuk ke lokasi pasar sudah layak/sesuai, dinilai sangat mudah bagi pengguna pasar untuk menemukan/masuk kedalam lokasi pasar karena sesuai dengan indikator yang ditetapkan.

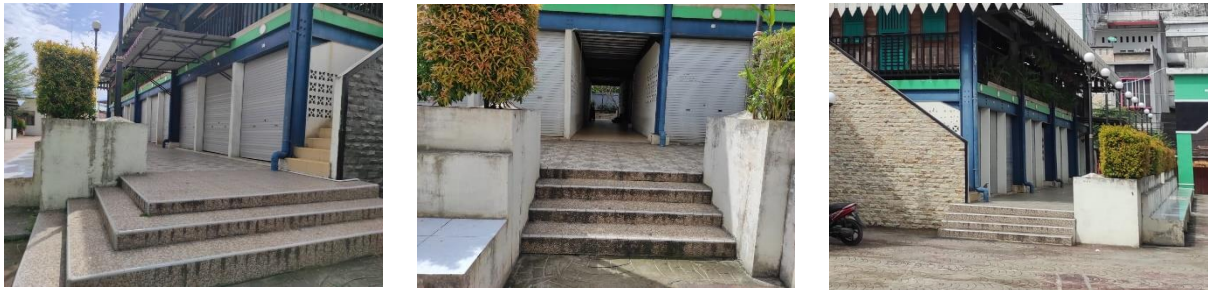
Gambar 1. 7 Tangga Masuk kedalam Bangunan Kios Pasar

Berdasarkan indikator dan hasil observasi jumlah tangga Pasar Buah Kisaran terdapat 8 titik tangga yang dapat diakses untuk masuk dan keluar dengan 3 anak tangga, 3 titik bagian depan bangunan, 2 titik samping kanan dan kiri, terakhir 3 titik bagian belakang bangunan pasar, maka jumlah tangga pasar sudah layak/sesuai, dinilai sangat mudah bagi pengguna untuk menuju/masuk kedalam bangunan kios pasar.

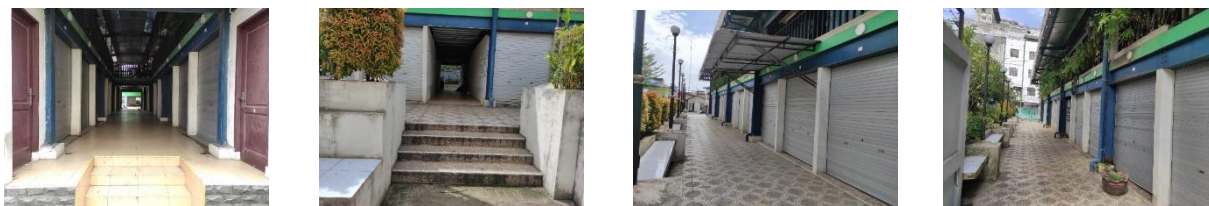
Gambar 1. 8 Akses Koridor Dalam dan Luar

Berdasarkan indikator dan hasil observasi akses sirkulasi dalam dan luar Pasar Buah Kisaran terdapat 2 sirkulasi bagian dalam, yaitu lorong utama (a) dengan lebar 2,8 meter dan lorong kecil (b) dengan lebar 2 meter yang menghubungkan antar area dalam pasar. Selain akses internal, tersedia pula akses luar samping kanan (c) dan kiri (d) dengan lebar 2,6 meter yang difungsikan sebagai jalur tambahan untuk pergerakan pejalan kaki maupun sirkulasi teknis.

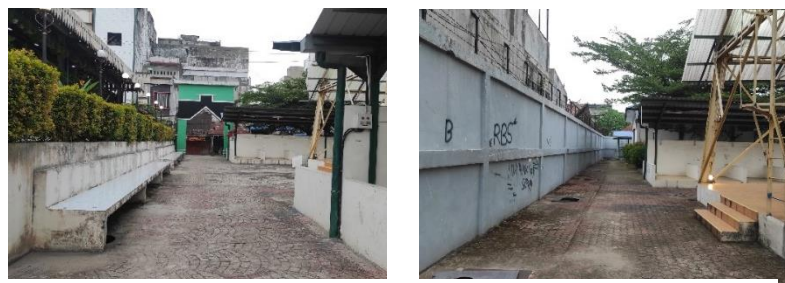
Gambar 1. 9 Akses Masuk dan Keluar Kendaraan

Berdasarkan pedoman indikator lebar akses masuk dan keluar kendaraan dapat dikatakan sesuai karena telah tersedia, namun ukuran dari lebar akses kendaraan masuk dan keluar yang digunakan bersamaan untuk parkir pengunjung dan distribusi barang.

Sementara itu, akses jalan bagian belakang tidak memungkinkan kendaraan roda empat untuk melakukan putar balik akibat terbatasnya ruang gerak. Dalam konteks evaluasi fisik, dimensi jalur sirkulasi, posisi akses, dan keterbatasan pergerakan kendaraan menjadi indikator penting yang memengaruhi fungsi operasional pasar, kenyamanan pengguna, serta keselamatan dalam pergerakan pengguna dan barang. Hal ini berpotensi mengganggu kelancaran bongkar muat karena kendaraan distribusi harus berbagi ruang dengan kendaraan pengunjung. Kesimpulan observasi terkait akses masuk dan keluar kendaraan terdapat adanya kesesuaian dengan indikator, namun lebar akses berpotensi mengganggu kelancaran aktivitas kendaraan.

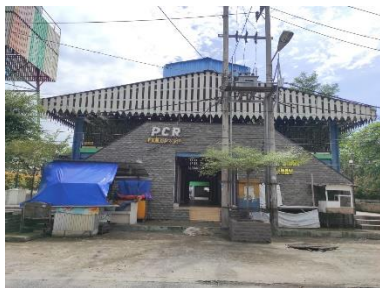
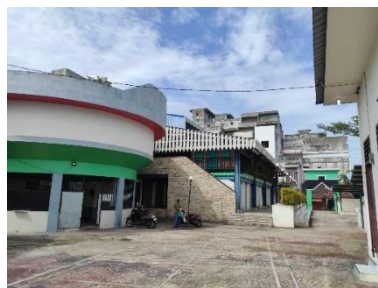
Gambar 1. 10 Bentuk Bangunan Pasar

Bentuk bangunan pasar buah kisaran diadaptasi dari bentuk rumah adat melayu, mengingat bahwa asahan merupakan daerah kesultanan melayu asahan, jadi berdasarkan pedoman Permendagri tentang bentuk bangunan yang selaras dengan budaya maka pasar buah kisaran layak/sesuai dengan pedoman.

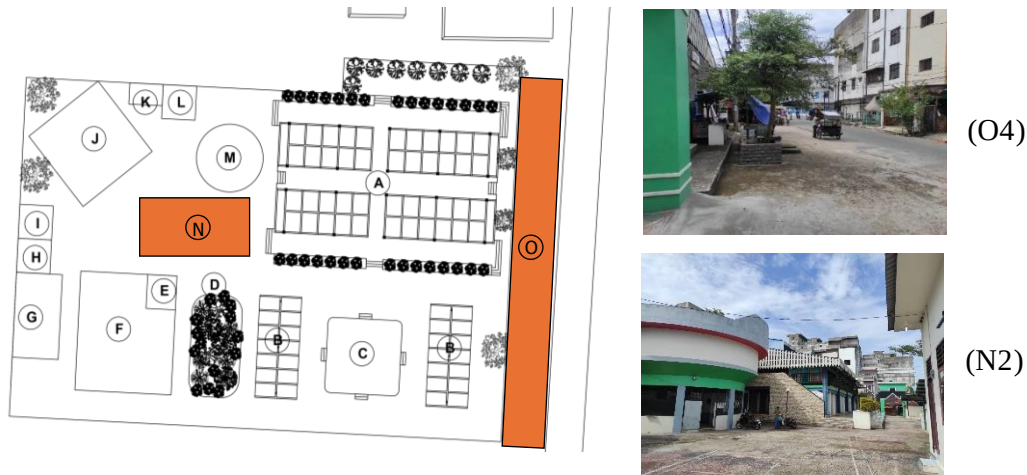
Gambar 1. 11 Area Parkir Kendaraan Roda dua dan Roda Empat

Tersedianya area parkir roda empat pada bagian depan pasar dengan lebar 5 meter dari jalan raya dan area parkir roda dua yang berada di dalam area pasar tepatnya di depan area bongkar muat dan dapur resto cafe. Area parkir roda dua ini yang menjadi alasan para pembeli enggan untuk masuk kedalam pasar, karena harus turun dari kendaraan motor pembeli. Untuk ukuran dari kedua area parkir ini belum cukup proporsional dengan luas lahan pasar, jadi belum sesuai dengan standar pedoman indikator. Beberapa kendala yang ditemukan mencakup luas lahan parkir yang terbatas, tidak adanya zonasi khusus antara parkir kendaraan roda dua dan roda empat, serta kurangnya sistem pengelolaan yang terintegrasi dan terawasi.

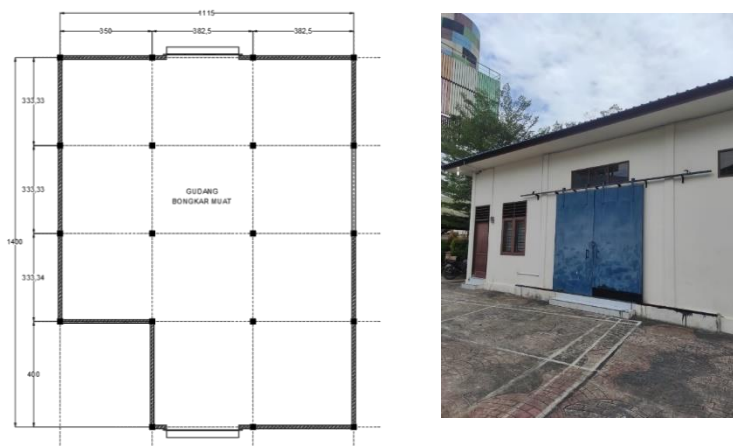
Gambar 1. 12 Denah dan Tampak Area Bongkar Muat Pasar

Berdasarkan pedoman yang berlaku ketersediaan area bongkar muat dalam area pasar sesuai dengan pedoman yang berlaku, tetapi tidak memiliki akses langsung ke unit kios atau los. Untuk akses kendaraan, tersedia dua jalan masuk dan keluar dengan lebar 3,5

meter, yang hanya dapat dilalui oleh satu unit kendaraan roda empat dalam satu waktu, sehingga menimbulkan keterbatasan gerakan, terutama jika pada jam padat aktivitas. Sementara area parkir kendaraan roda dua terletak tepat di bagian depan bangunan area bongkar muat pasar ini, mempersulit akses pengunjung yang menggunakan sepeda motor. Sementara itu, akses jalan bagian belakang tidak memungkinkan kendaraan roda empat untuk melakukan putar balik akibat terbatasnya ruang gerak.

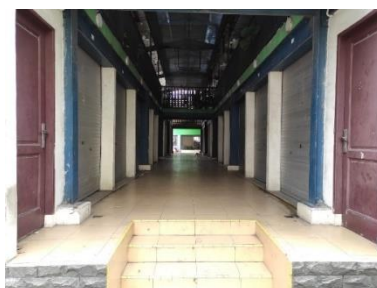
Gambar 1. 13 Tampak Pos Ukur Ulang Pasar

Pada pasar buah kisaran tersedia pos ukur ulang yang digunakan untuk menimbang kembali berat belanjaan pembeli agar tidak terjadi kecurangan dalam jual beli. Berdasarkan pedoman yang berlaku ketersediaan pos ukur ulang dalam area pasar sesuai dengan pedoman yang berlaku.
