## PERENCANAAN TEBAL PERKERASAN JALAN UNTUK KONDISI RUAS JALAN IHAMAHU – NOLLOTH KABUPATEN MALUKU TENGAH

Politeknik Negeri Ambon

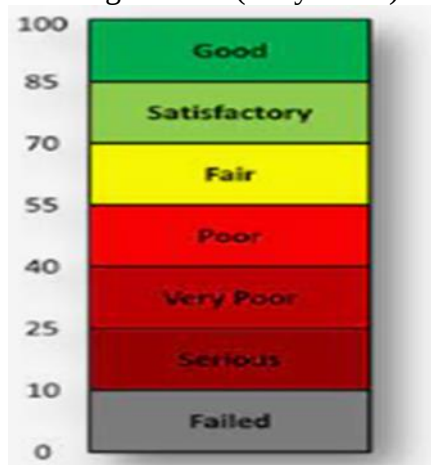
Gambar Rating Kerusakan

$$= 30 \% \text{ (dengan kondisi sangat buruk (Very Poor))}$$

Dengan rating kerusakan adalah sangat buruk (Very Poor)

Berdasarkan tingkat kerusakan yang sangat buruk (Very Poor) maka penanganan kerusakan menurut metode PCI dengan jenis penanganan rehabilitasi dimana ruas Jalan Ihamhu – Nolloth Kabupaten Maluku Tengah merupakan jalan lokal dan sesuai dengan tingkat keparahan dan nilai PCI yang diperoleh sebesar 30%, maka jalan tersebut akan di rehabilitasi atau pelapisan ulang agar jalan kembali dalam kondisi mantap.

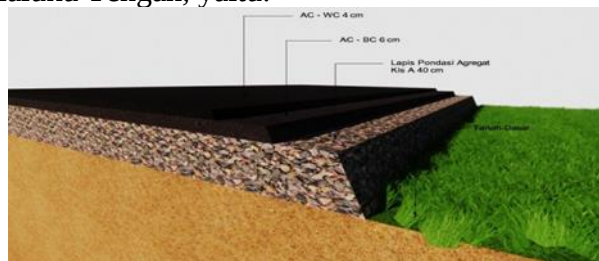
Gambar : 1 Susunan perkerasan,

AC – WC = 40 mm

AC – BC = 60 mm

LPA Kelas A = 400 mm

Berdasarkan hasil dari Tabel 4.6 diperoleh nilai CESA5 jenis kendaraan dari LHR 2023 sampai LHR 2033 sebesar  $59006.451 \approx 6.00E+04$  Ribu < dari 2 juta, maka dari tabel 4.9 di atas struktur perkerasan FFF1 diambil nilai dengan ketebalan lapisan perkerasan yang akan digunakan pada lapis tebal perkerasan untuk kondisi di Ruas Jalan Ihamahu – Nolloth Kabupaten Maluku Tengah, yaitu:
