EVALUASI SIRKULASI DAN RUANG GERAK PENGGUNA PADA SIRKULASI PASAR MEUREUDU

Analisis Sirkulasi Pasar Meureudu Berdasarkan Standar (SNI 8152:2021)

Evaluasi Ruang Gerak Pengguna Berdasarkan Data Arsitek

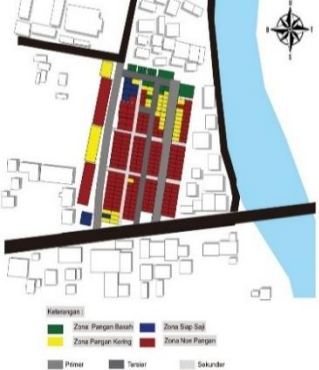
Tidak terdapat rambu atau sistem satu arah, serta tidak ada pembagian zona yang jelas antara ruang dagang dan ruang gerak.
Sirkulasi Primer	Lebar Minimum 1,8 meter

Berdasarkan hasil evaluasi, disarankan agar Pasar Meureudu melakukan penataan ulang sistem sirkulasi secara menyeluruh di Pasar Meureudu. Jalur utama maupun koridor penghubung sebaiknya disterilkan dari aktivitas parkir dan berdagang agar fungsi ruang sebagai jalur pergerakan tetap terjaga. Pengelola pasar dapat menyediakan pembatas fisik ringan, marka lantai, atau sistem navigasi visual untuk membantu pengguna memahami arah dan batas ruang secara jelas. Penerapan sistem sirkulasi satu arah, baik di jalur primer

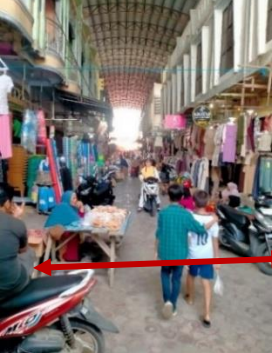
<p>Lebar 5,8 meter</p>	Lebar sirkulasi primer sudah memenuhi standar SNI pasar, namun sirkulasi tidak steril karena digunakan untuk berjualan pada hari pekan, PKL dan di jadikan parkir pengunjung.
Sirkulasi Sekunder	Lebar Minimum 1,8 meter

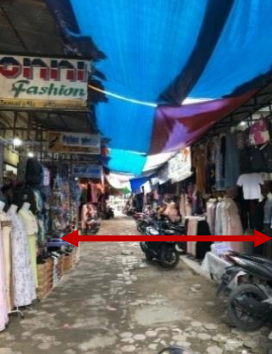
<p>Lebar 4,8 meter</p>	Lebar sirkulasi sekunder sudah memenuhi standar SNI pasar namun banyak pedagang pada area sirkulasi primer melebihi barang dagangan mereka ke jalur sirkulasi.

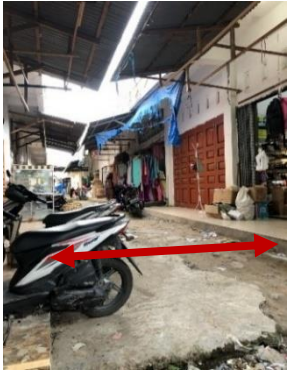
<p>Lebar 3 Meter</p>	Lebar sirkulasi tersier sudah memenuhi standar SNI pasar, namun sirkulasi sering digunakan oleh pengguna pasar untuk menyimpan barang dagangan mereka dan dijadikan parkir.
Akses keluar-masuk pasar	Ada

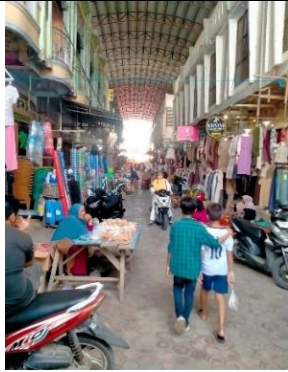
<p>Ada</p>	Akses keluar-masuk pasar meureudu ada tetapi tidak dipisahkan untuk akses dan keluar dalam satu sirkulasi sehingga menimbulkan konflik arus.
Parkir	Parkir menyesuaikan proposional pasar

maupun sekunder, untuk mengurangi konflik arus pergerakan dan meningkatkan efisiensi distribusi pengunjung di dalam pasar. Selain itu, pemisahan zona antara ruang dagang dan ruang gerak perlu dilakukan secara tegas. Pedagang kaki lima atau musiman dapat diarahkan ke area yang telah disiapkan khusus, sehingga tidak mengganggu koridor utama. Jalur evakuasi wajib disediakan dengan lebar minimal 1,2 meter dan harus bebas dari hambatan fisik. Dukungan fasilitas lainnya seperti lahan parkir resmi dan area bongkar muat yang terpisah dari jalur pejalan kaki juga sangat diperlukan untuk mengurangi tumpang tindih fungsi ruang. Kondisi fisik sirkulasi pasar juga perlu diperbaiki, terutama pada permukaan lantai dan sistem drainase, agar kembali layak digunakan. Dengan penerapan saran-saran tersebut secara bertahap dan terencana, diharapkan Pasar Meureudu dapat berkembang menjadi ruang perdagangan yang lebih tertib, aman, dan mendukung pergerakan pengguna secara optimal.
